POORTGEBOUW WILHELMINA GASTHUIS AMSTERDAM

Voor de 32 huishoudens is het wonen in het Poortgebouw van het voormalige Wilhelmina Gasthuis in Amsterdam na ruim 30 jaar nog dagelijks een genot.

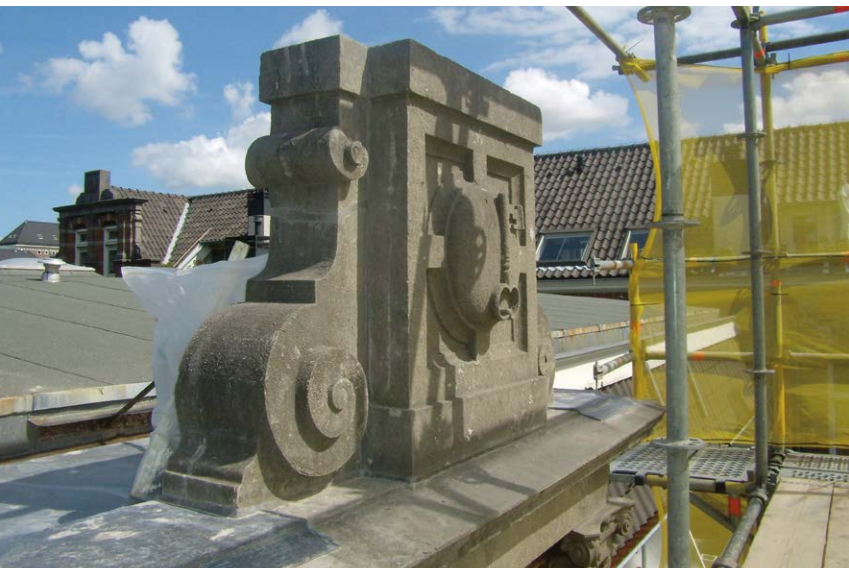
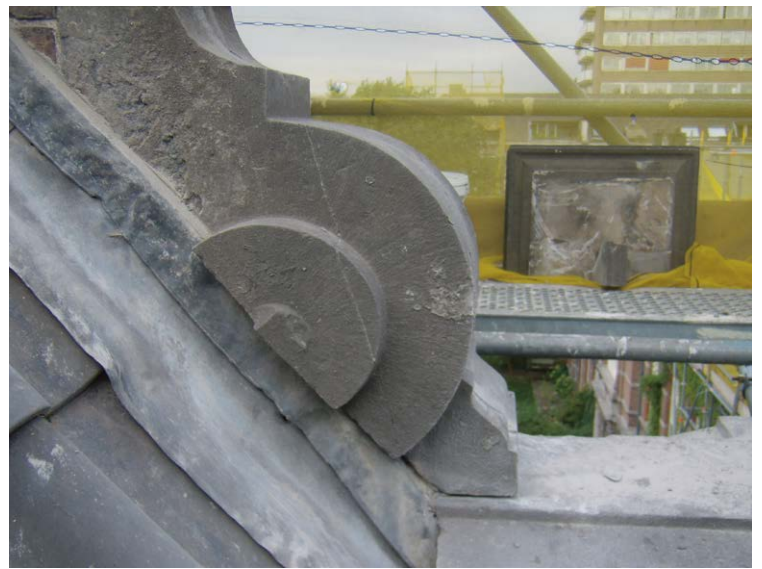
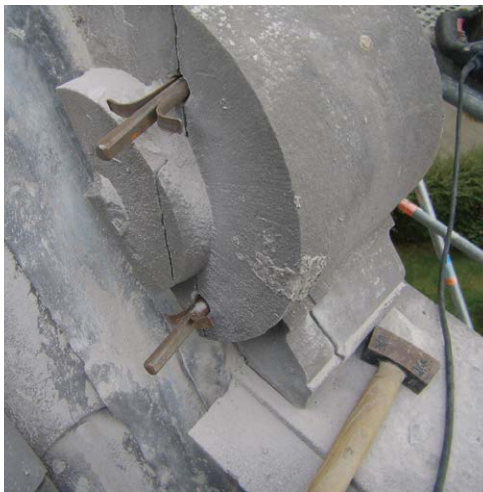
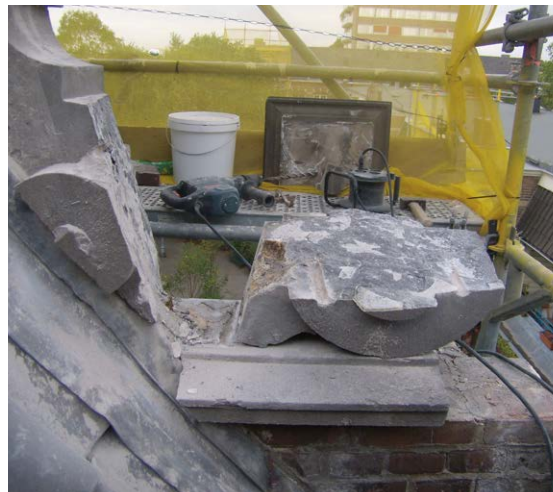
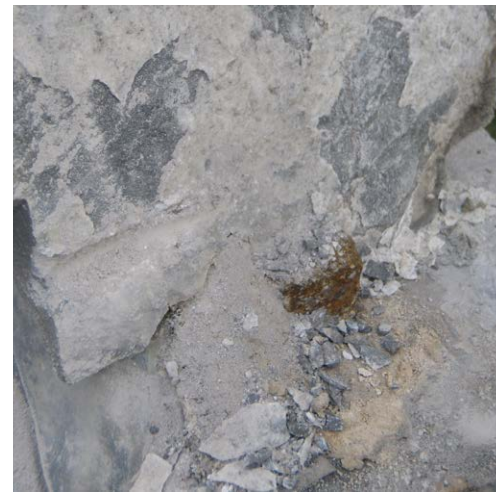
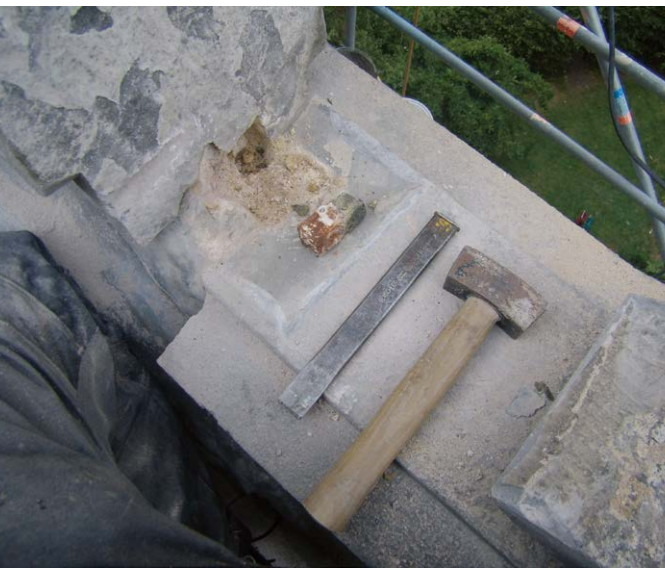
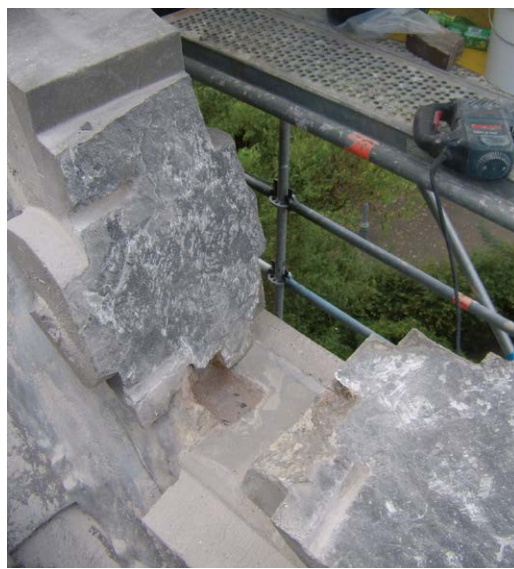
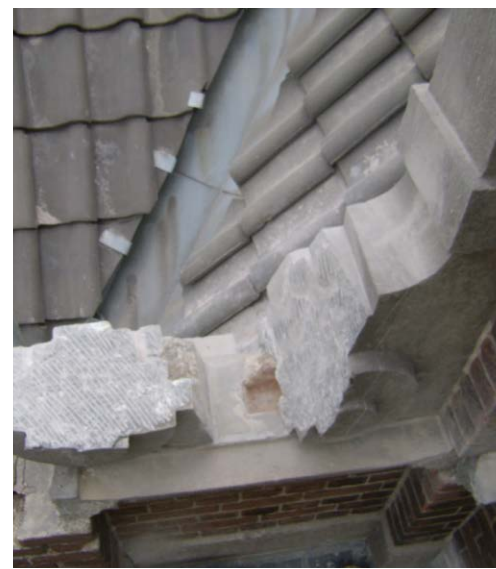
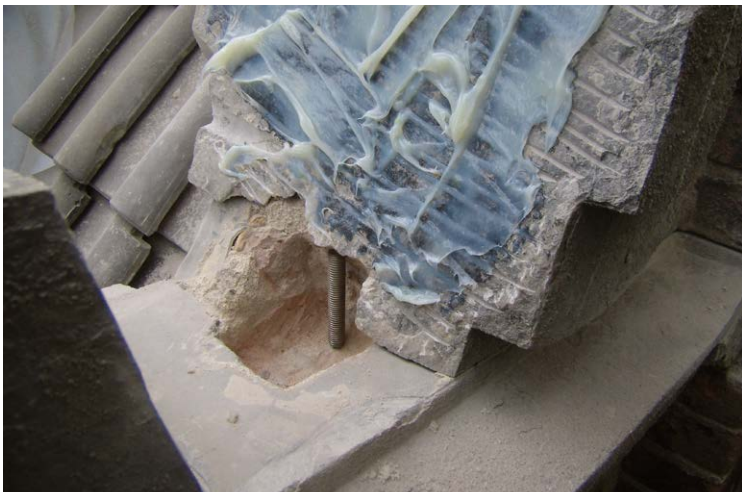
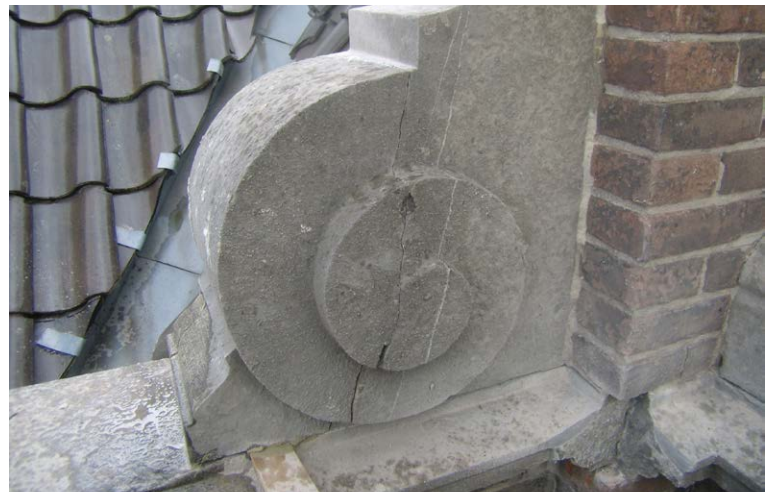
Omdat alles in de loop der jaren anders uitzet, zich zet en krimpt, er scheurtjes ontstaan en water in de voegen sijpelt, is permanent onderhoud nodig. Rond 2010 begonnen ineens stukjes hardsteen op straat te vallen. Corrosie van de stalen doken drukte de ornamenten op het dak uit elkaar, ze verkruiden soms letterlijk.

Het verwijderen van ijzer en restaureren van de voluten (gevel elementen) van een van de vijftien topgevels van het gebouw

De jonge en enthousiaste onderneming Bambam uit Leiden kwam via de aannemer op ons pad. Alles is met een kraan van het dak gehaald, naar de werkplaats vervoerd, uit elkaar gehaald en voorzien van nieuwe rvs-doken, in elkaar gelijmd en teruggeplaatst op het dak.
